## Spontanschädungsverhalten nasser Bremsen bei Tauchschmierung und Kupplungen in Differentialen

**Das Projekt 515 VI der Forschungsvereinigung Antriebstechnik e.V. (FVA) wurde über Eigenmittel finanziert.**

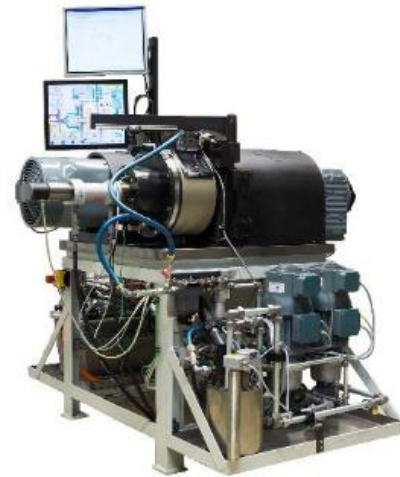
Um die Beanspruchungsgrenzen hinsichtlich Spontanschäden von Lamellenkupplungen zu untersuchen, werden auf dem Komponentenprüfstand ZF/FZG KLP-260 (siehe Abbildung 1) Stufenversuche durchgeführt. Für die Untersuchungen wird komplettes Lamellenpaket über entsprechende Mitnehmer eingebaut. Die Anpressung erfolgt auf die Außenlamellen, an denen auch das Reibmoment der Kupplung gemessen wird. Das Kupplungspaket wird zentral von innen mit Kühllöl versorgt (definierter Kühllöstrom; Öltemperatur  $\vartheta_{\text{Öl}}$  thermostatgeregelt Heizung/Kühlung). Darüber hinaus ist eine Außenbeölung von oben bzw. eine Tauchschmierung möglich.

Abbildung 1: Prüfstand KLP-260

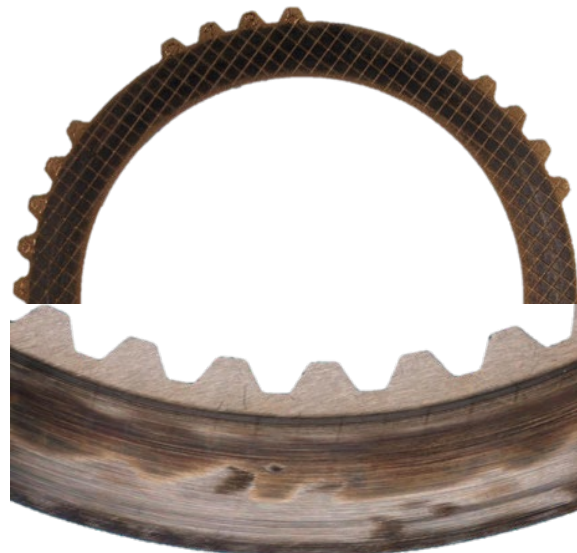
Abbildung 2: Exemplarische Schadensbilder von Sinterübertrag der Reibpaarung Stahl / Sinter

Reibpaarung Stahl / Sinterbronze wird in der Literatur unter anderem von leichtem und starkem Sinterübertrag (siehe Abbildung 2) als Spontanschaden berichtet.

Mit den Sinterreibsystemen wurden Stufenversuche im Stationärschlupf durchgeführt, wobei Differenzdrehzahl und Pressung variiert wurden, um unterschiedliche Reibleistungsverhältnisse abzubilden. Es wurden zwei unterschiedliche Industriegetriebeöle (L-302 bzw. L-303) bei Öleinspritztemperaturen von 80°C und 120°C untersucht. Bei den Versuchen mit Schmierstoff L-302 kommt es trotz hoher Belastungen und einer gemessenen Temperatur von über 400°C in der Belaglamelle nicht zum Ausfall des Systems. Mit zunehmender Laststufe und damit zunehmender Reibleistung erhöht sich erwartungsgemäß die maximale gemessene Temperatur in Kupplungspaketmitte. Gleichzeitig ist ein verstärkter Abfall der Reibungszahl über die Schaltdauer erkennbar. Bei den Versuchen mit Schmierstoff L-303 kommt es bei hohen Temperaturen zu einer Änderung des Reibungszahlverlaufs. Die Reibungszahl fällt zum Ende des Schlupfzyklus ab. Aufgrund von Verschweißen (siehe Abbildung 2) der einzelnen Lamellen kommt es zum Ausfall des Reibsystems.

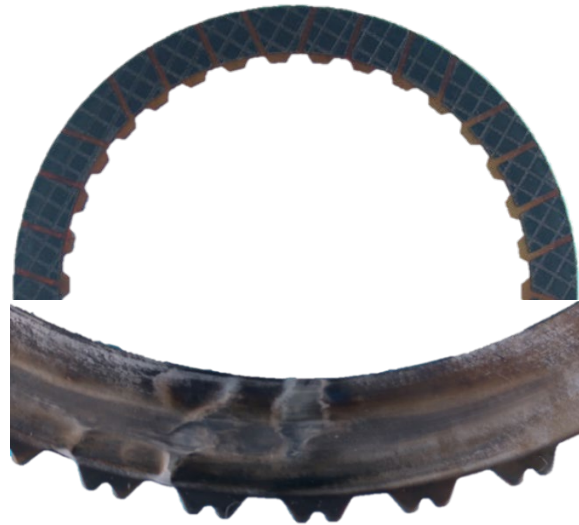
Der aktuelle Stand der Forschung hinsichtlich Spontanschäden wurde recherchiert. Die Entstehungsmechanismen sowie die Ausprägung von Spontanschäden an Lamellenkupplungen sind stark abhängig von der Reibpaarung. Die Ursache für Spontanschäden an Lamellenkupplungen mit Papierreibbelag wird in lokalen Temperaturüberhöhungen auf der Stahllamelle gesehen, weshalb derartige Schäden an den Stahllamellen als Hot Spots (siehe Abbildung 3) bezeichnet werden. Bei nasslaufenden Lamellenkupplungen mit der

**Abbildung 3:** Exemplarische Schadensbilder von Hot Spots der Reibpaarung Stahl / Papier

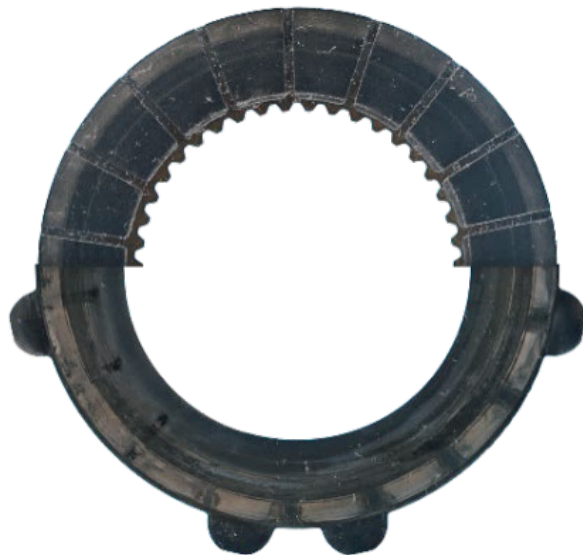
**Abbildung 4:** Exemplarische Schadensbilder der Reibpaarung Stahl / Carbon

Mit zwei Kupplungen mit Carbon- sowie Papierreibbelag wurden Versuche in der Betriebsart Instationärschlupf durchgeführt. Für beide Reibbeläge zeigte sich, dass die Ausfallursache ein Tellern der Stahllamellen (siehe Abbildung 4) ist. Topographiemessungen zeigen, dass sich die Belaglamelle nicht verformt. Für beide Systeme wurde, basieren auf den experimentellen Ergebnissen, eine Temperaturgrenze hinsichtlich Ausfalls der Reibsysteme vorgeschlagen. In Dauerschaltversuchen mit

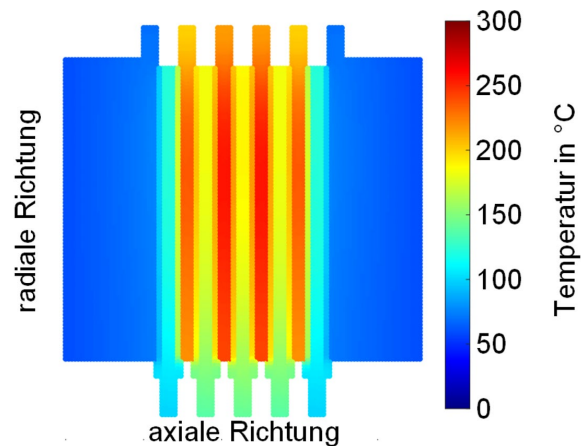
**Abbildung 5:** simulierte Temperaturverteilung in der Lamellenkupplung mithilfe eines zweidimensionalen FE-Modells

Zur Analyse der thermo-mechanischen Beanspruchungen wurde ein zwei- sowie dreidimensionales FE-Modell aufgebaut. Durch Koppelung von thermischer und mechanischer Simulation kann der Einfluss lokal unterschiedlicher thermischer Dehnungen und deren Auswirkung auf eine Selbstverstärkung einer initialen Pressungsungleichförmigkeit beurteilt werden. Nach einer Validierung des Simulationsmodells anhand von experimentellen Messungen wurden Einflussfaktoren auf das thermische Verhalten der Kupplung untersucht. In einer Parameterstudie wurde deutlich, dass die Parameter „Dicke der Stahllamelle“, „spez. Wärmekapazität Stahl“ und „Wärmeleitfähigkeit Reibbelag“ einen großen Effekt auf die maximale Temperatur der Stahllamelle haben.
